# *Können Fassadenbegrünungen Brennen*

*Brandverhalten begrünter Fassaden.  
Aktuelle Untersuchungen aus Österreich  
Wiener Umweltschutzabteilung – MA 22  
DI Jürgen Preiss*

# Brandversuche

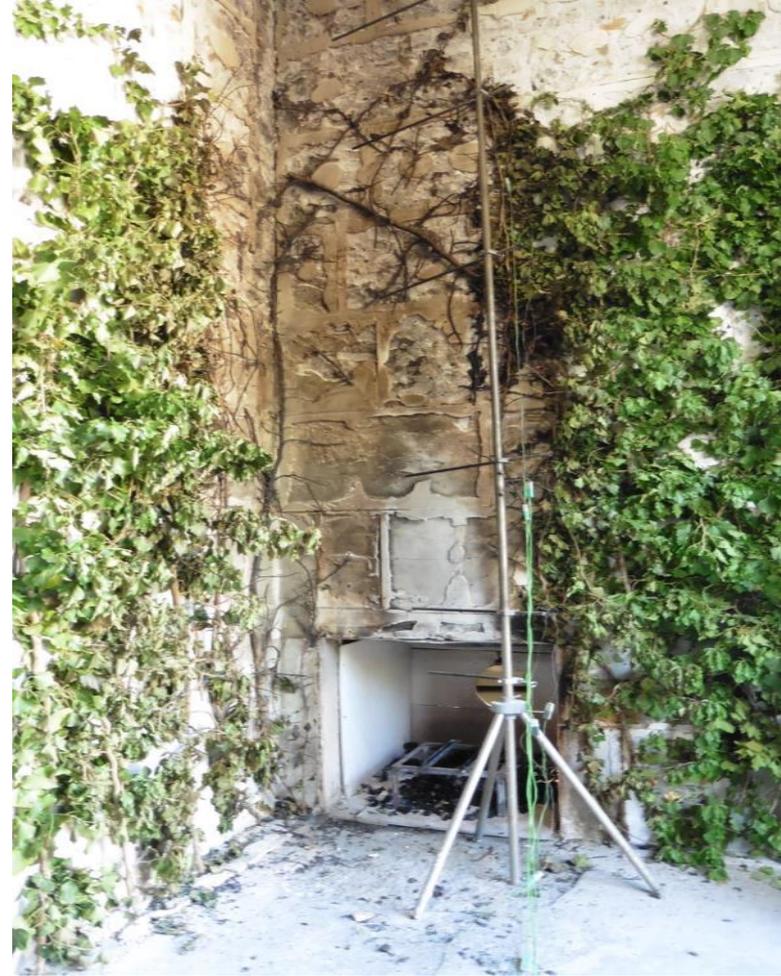
- Efeu = „worst-case“ bestätigt!
- Optische Brandweiterleitung nach oben (jeweils etwa 4 sek dauernd)
- Keine horizontale Brandweiterleitung
- Kein Abfallen von Teilen  $>0,4 \text{ m}^2$  oder  $> 5 \text{ kg}$

- Bei **Gebäudeklasse < 3** sind **keine Nachweise** bzw. spezielle Brandschutzmaßnahmen erforderlich.
- Bei höheren Gebäudeklassen sind **nichtbrennbare Rankhilfen** (z.B. aus Metall) einzusetzen; es können – **je nach verwendeter Pflanzenart** - zusätzliche Brandschutzmaßnahmen (z.B. geschoßweise Brandsperrern) notwendig sein.
- **Fassadenbegrünungen sind zu pflegen** und in einem vitalen, funktionalen Zustand zu erhalten (Bauwerksbuch, eindeutige Regelung der Zuständigkeit für Pflege und Erhaltung der Begrünung).

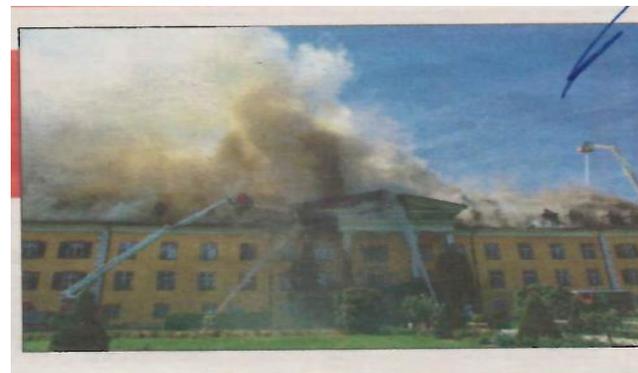
## Großbrand in 700 Jahre altem Schloss am Traunsee

Montagmittag geriet der Efeu vor dem Internat im Schloss Ebenzweier in Altmünster (OÖ) aus bisher unbekannter Ursache in Brand. Die Flammen griffen rasch auf Fassade und Dachstuhl über – Einsturzgefahr

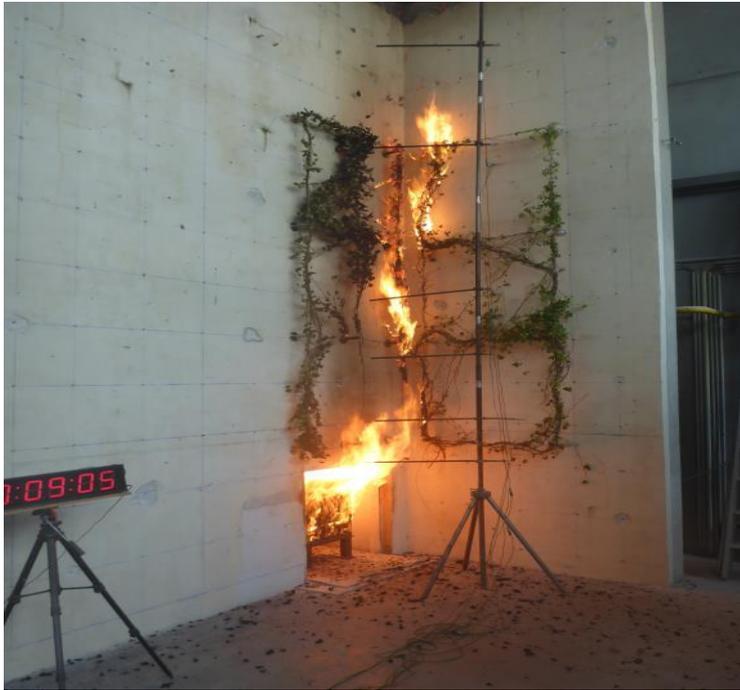
Durchzündungseffekt nach 9 Minuten  
Versuchsdauer

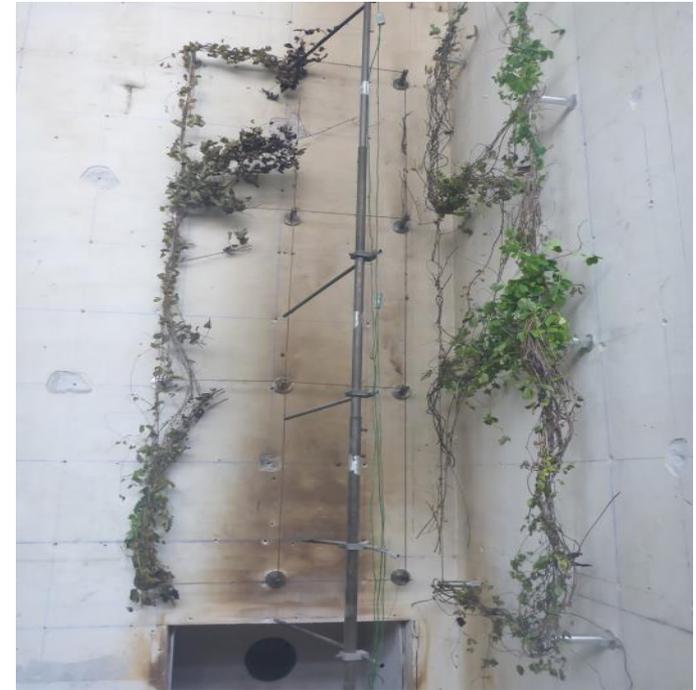
Fassadenbegrünung nach  
Versuchsbeendigung

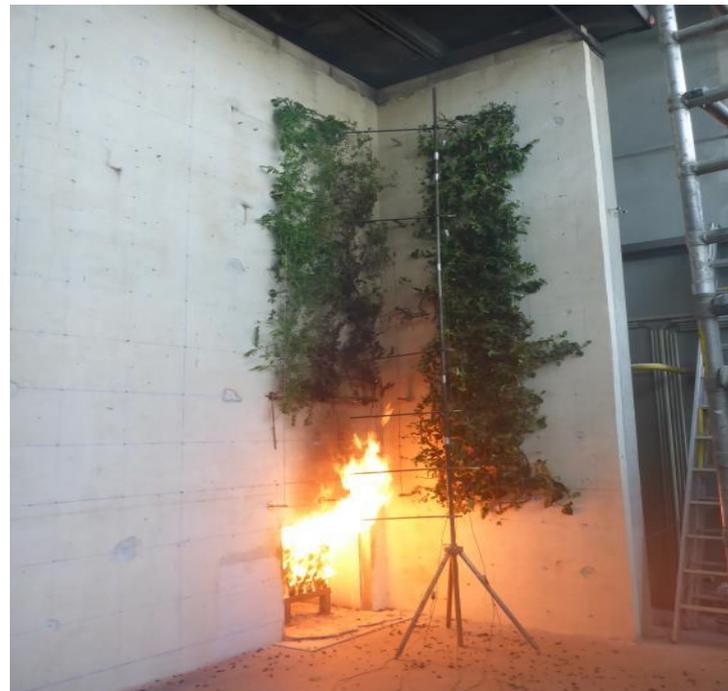
Zeitpunkt der maximalen  
Flammenlänge des Stützfeuers
